*Врублевський Р.Є.*

## ДОСЛІДЖЕННЯ ВПЛИВУ ПОГОДНИХ УМОВ НА ВМІСТ АЛЮМОСИЛІКАТІВ В СУДНОВОМУ ПАЛИВІ

## **A STUDY OF THE INFLUENCE OF WEATHER CONDITIONS ON THE ALUMINOSILICATE CONTENT IN MARINE FUEL**

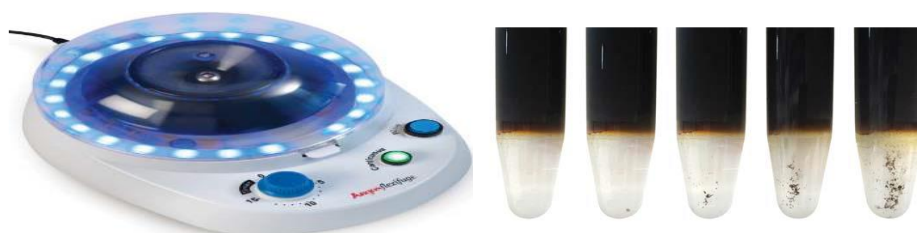
Рисунок 1 – Центрифуга та мікроцентрифужні пробірки з різним вмістом алюмосилікатів з тест-набору Cat Fines Check [36]

Відповідні зразки НФО готуються і розбавляються в скляних флаконах. Після цього пластикові мікроцентрифужні пробірки заповнюються отриманою сумішшю зі скляних флаконів і реагентом. Мікроцентрифужні пробірки поміщаються в центрифугу в паралельному положенні (при непарній кількості пробірок необхідно використовувати заповнену пластикову пробірку для балансування центрифуги). Рекомендується промаркувати кожну мікроцентрифужну пробірку, щоб знати, який зразок НФО контролюється. Через 10 хвилин зразки можна вийняти з центрифуги, і результати стануть видимими — можна оцінити рівень присутності алюмосилікатів. Приклад показує ступінь наявності алюмосилікатів у мазуті до і після сепарації. Візуальну кількісну оцінку можна провести за допомогою порівняльної таблиці, що входить до складу набору [17]. Виробники суднового обладнання активно працюють над вирішенням проблеми високого вмісту алюмосилікатів у судновому паливі. Компанії Alfa Laval та Wesfalia, які є світовими лідерами у виробництві обладнання для підготовки пального, пропонують передові технічні рішення. Зокрема, Wesfalia розробила установку Wesfalia Cat Fines Master, тоді як Alfa Laval презентувала цілий ряд високоефективних систем для обробки пального [1, 7]. Однією з головних проблем сучасних суден є робота систем підготовки пального на максимальній потужності навіть при невеликих навантаженнях, наприклад, під час роботи "на малих ходах". Alfa Laval вирішує це питання через об'єднання компонентів у єдину лінію підготовки пального та їх адаптацію до фактичного навантаження двигуна. Використання системи управління насосами FlowSync дозволяє регулювати витрати пального в сепараторах відповідно до поточного навантаження. Це не тільки знижує

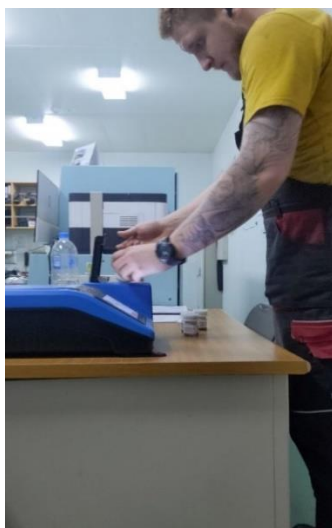
**Основні результати дослідження.** У даному дослідженні ми використовували прилад MobilServ CCM Kit, спеціально розроблений для швидкої та ефективної оцінки вмісту частинок у залишкових паливних сумішах. Mobil Serv CCM Kit – це сучасна система аналізу мастильних та паливних матеріалів, що дозволить нам оперативно отримувати дані про стан палива та мастила безпосередньо на борту судна. Ця система допомагає виявляти проблеми, такі як недостатнє або надмірне змащення, знос компонентів і наявність каталітичних залишків, що сприяє оптимізації подачі циліндрового мастила та зменшенню експлуатаційних витрат. Аналізи проводяться у кілька етапів. Зразок збирається у чисту пластикову пляшку з комплекту, щоб гарантувати точність результатів. Далі, зразки реєструються за допомогою технології "scan-and-go", яка прискорює процес та підвищує точність введення даних. Після реєстрації зразки піддаються аналізу з використанням рентгенофлуоресцентної технології (XRF), яка дозволяє виявити вміст металів і визначити концентрацію алюмосилікатів, що є особливо важливо для уникнення абразивного зносу двигуна. Результати аналізу стають доступними протягом кількох хвилин після обробки. Отримані дані включають детальний звіт з рекомендаціями щодо подальшої оптимізації подачі мастила та інших параметрів для підвищення ефективності роботи двигуна. Однією з головних переваг Mobil Serv CCM є можливість проведення аналізу на вміст алюмосилікатів, які є критично небезпечними для двигунів через абразивні властивості. Визначення та моніторинг рівня алюмосилікатів допомагають запобігати серйозним ушкодженням і підтримувати належну роботу судових систем. Маючи таку систему на борту було вирішено провести експеримент та отримати розуміння щодо впливу погодних умов на ефективність очищення пального. Експеримент проводився протягом 27 днів на суховантажному судні «ST-CERGUE» з дедвейтом 60 696 тонн, обладнаному двотактним малообертовим двигуном Wartsila 6RT-flex50-D. Пальне типу VLSFO було забункеровано в порту Слускіл, Нідерланди (рис. 2).

Рисунок 2 – Процес аналізу зразків палива за допомогою приладу MobilServ CCM Kit

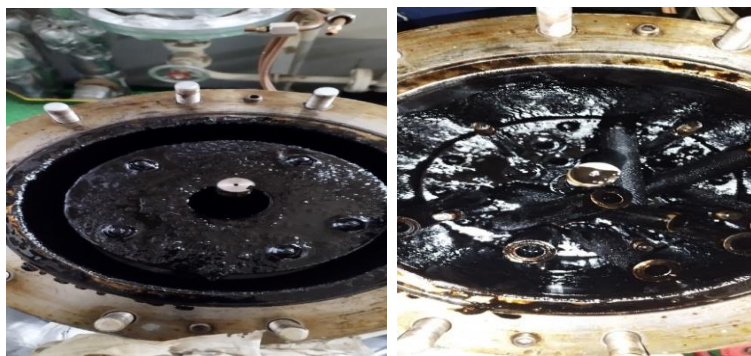
Згідно з оглядом результатів експерименту рис. 3, можна зробити висновок, що в умовах хитавиці та частих різких поворотів судна спостерігається підвищення рівня алюмосилікатів та важких домішок у паливі. Важливо відзначити, що хоча зменшення продуктивності роботи сепаратора позитивно впливає на кількість важких домішок і алюмосилікатів в очищеному паливі, їх рівень все ще залишається значно вищим за рекомендовані заводом-виробником норми, які складають 15 ppm. Також варто зазначити, що під час аномально високих показників наявності алюмосилікатів та інших твердих домішок фільтруючі елементи автоматичного паливного фільтра зазнавали значного забруднення (рис. 4).

Рисунок 4 – Автоматичний фільтр після 2 годин роботи при високому рівні алюмосилікатів в паливі (Джерело: фотографії з суднового архіву).

У звичайних умовах роботи фільтр проходив промивку 6-8 разів на добу. Однак у період підвищення рівня алюмосилікатів, коли спостерігалася хитавиця, фільтр почав промиватися 30-40 разів на добу. Це призвело до багаторазової безрезультатної промивки та продувки фільтруючих елементів, а також до значної перевитрати пального.

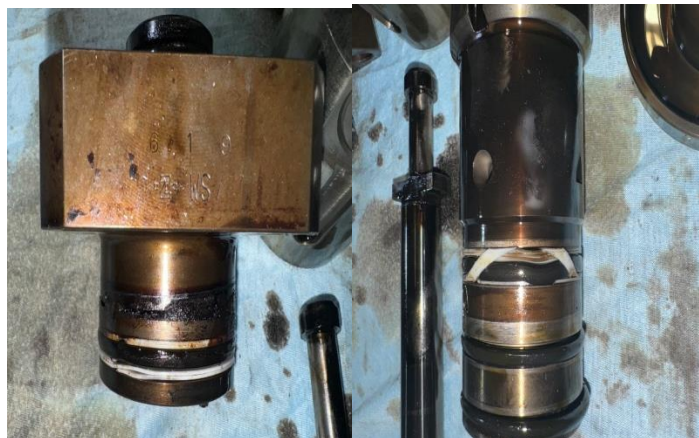
Варто підкреслити, що короткий проміжок часу, доступний для обслуговування касет з фільтруючими елементами, є критично недостатнім для проведення якісної заміни на запасний набір. Також слід зазначити, що 25 вересня 2024 року на допоміжному дизель-генераторі №3, який залишався єдиним працюючим генератором під час рейсу та експерименту, спостерігалися проблеми. Планова моточистка генератора була завершена 27 серпня 2024 року, а загальний час роботи після моточистки становив 289 годин. Протікання з паливної системи стали постійними, що свідчило про порушення герметичності паливних насосів (рис. 5). Це стало ще однією ознакою того, що система паливopідготовки потребує вдосконалення для запобігання подібним ситуаціям у майбутньому.

Рисунок 5 – Стан паливних насосів під час інспекції (Джерело: фотографії з судового архіву).

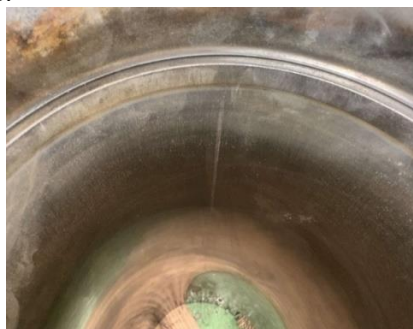
Розбірка також виявила наявність абразивного зносу у вигляді подряпини на всій довжині втулки, а також абразивний знос компресійних кілець. Також ми зафіксували погіршення стану хону циліндрів, відзначивши наявність неглибоких слідів абразивного зносу на поверхнях втулок і компресійних кілець у циліндрах 1, 2 та 6 (рис. 6). Це свідчить про серйозні проблеми з якістю пального або ефективністю його очищення, які могли спричинити підвищений знос. Інспекція паливних насосів виявила аномальний знос прецизійних пар насосів. Це свідчить про те, що проблеми з якістю пального могли також вплинути на роботу паливних насосів, приводячи до підвищеного зносу їх компонентів.

Рисунок 6 – Циліндрові втулки під час інспекції (Джерело: фотографії з судового архіву)

Таким чином, результати проведеної нами ревізії вказують на необхідність термінових заходів для покращення системи підготовки пального та зниження ризиків, пов'язаних із абразивним зносом і забрудненням, що негативно впливають на роботу двигуна.
